## Brf Nektarinen

Stockholm

**2017-05-05**

## Arbeta framgångsrikt med Sustend Underhållsplan!

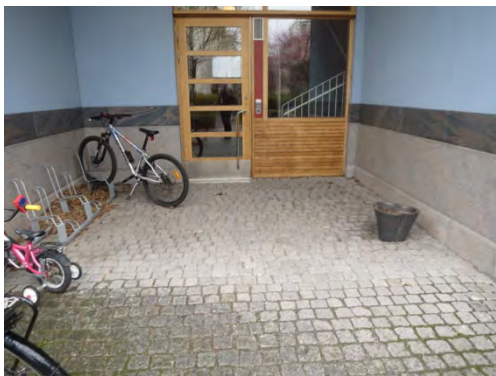
Markytorna utanför entréerna mot gården ingår däremot i föreningens ansvar. Markytorna domineras här av slittålig marksten. Skicket är gott. Stenen håller i princip hur länge som helst, men med tiden ökar sättningen i marken, vilket påverkar läggningen och skapar ojämnheter, vilket i sin tur skapar snubbelrisk och en asymmetrisk läggning. En omläggning av markstenen planeras därför vart 30:e år.

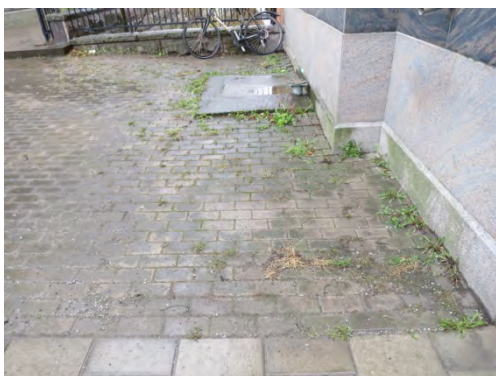
Mot gatan finns även en yta med betongplattor intill husets norra gavel. Byte kan med fördel ske vart 30:e år, förslagsvis tillsammans med att markstenen på gården läggs om. Skicket är gott. Ogräset mellan betongplattorna bör rensas löpande för att erhålla ett gott intryck på fastigheten.

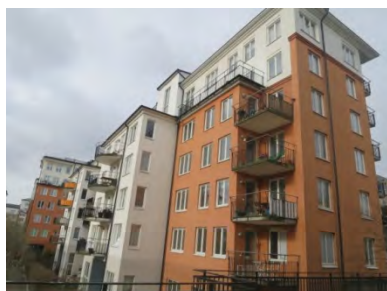
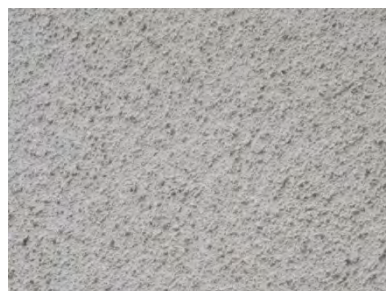
Fasaderna är putsade med både slät puts och grövre spritputs. Skicket är medelgott. Målning av putsen planeras vart 24:e år. Utöver det rent estetiskt tilltalande med målad puts, skyddar färgen från alltför hög fuktbelastning av fasaderna vilket kan leda till kostsamma frostsprängningar. Således är målning en viktig åtgärd för att vidmakthålla putsfasaders livslängd.

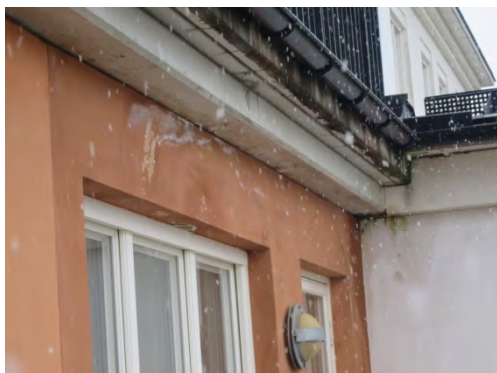
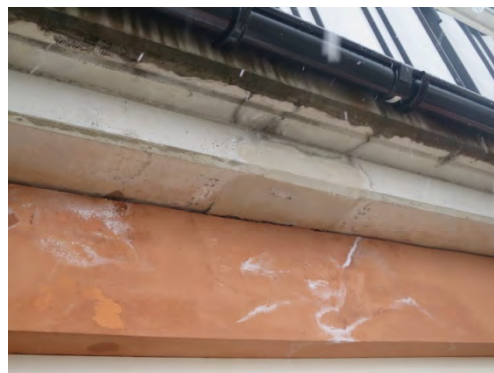
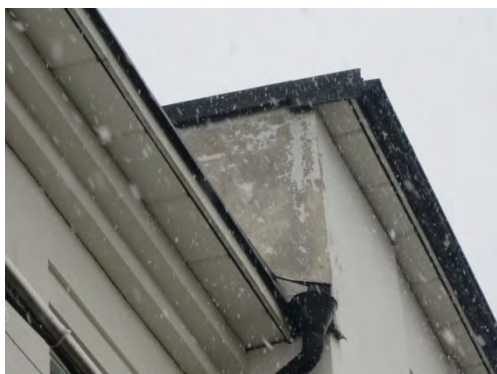
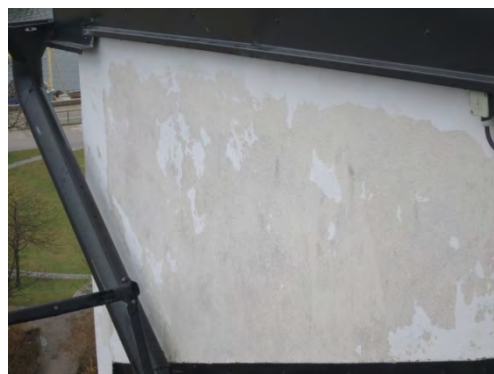
Flertalet färgflagningar och fuktrelaterade skador syns på övre delar samt vid balkonger. Orsaken är att vattenavrinningen inte skett på rätt sätt, utan har lett ner på de putsade fasaderna med skador som följd. Detta är nu avhjälpt med vattenavrinning i form av

hängrännor i anslutning till kungsbalkongerna. Det som återstår är att måla de utsatta delarna på fasaderna. Detta är redan upphandlat och ska utföras innevarande år, enligt uppgift från föreningen. Det är då viktigt att rätt typ av färg till underlaget används och att förarbeten utförs fackmannamässigt så att färgen står sig över tid.

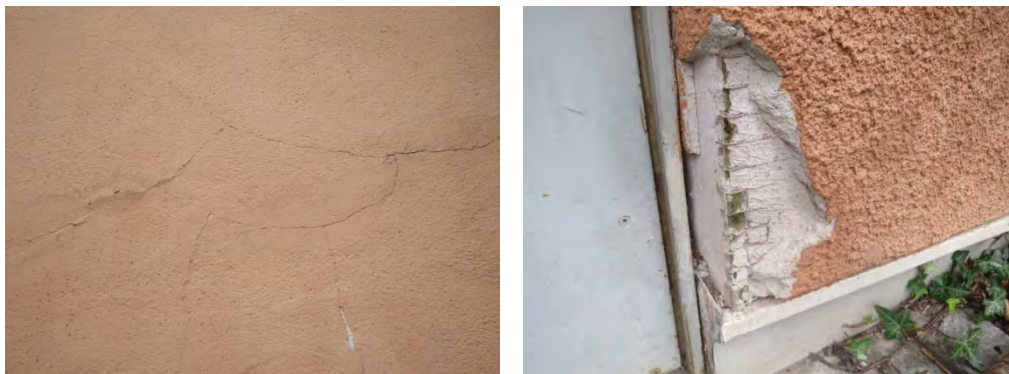
Utöver färgflagningarna mot gården finns flertalet sprickor och skador på de putsade fasaderna. Dessa behöver nu lagas i samband med att de övriga fasaderna bättringsmålas, för att inte väta ska kunna tränga sig in och orsaka frostsprängning med större skador som följd. I Del 2 av underhållsplanen redovisas bedömd kostnad för lagning utifrån den okulära besiktning som gjorts vid framtagandet av denna underhållsplan. Det är dock viktigt att klargöra att det kan finnas mycket bom i putsen vilket gör att kostnaden för lagning kan bli högre än den som finns redovisad i underhållsplanen.

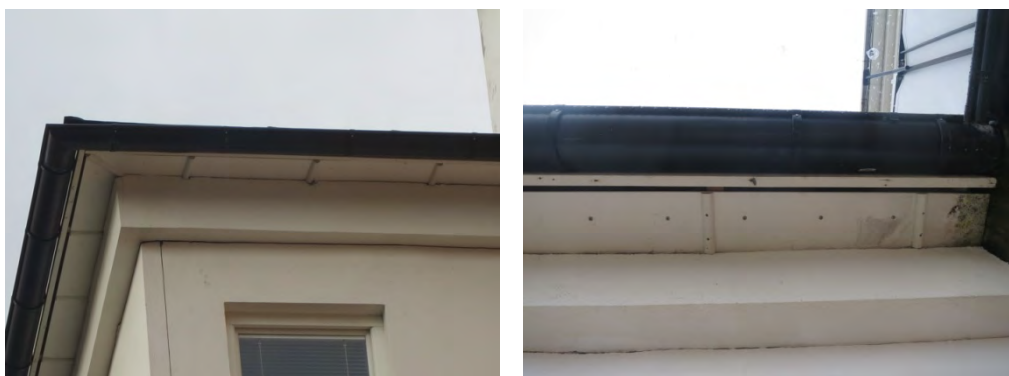
Takfoten är till undersidan klädd med träskivor och ger ett bra skydd till fasaderna mot oväder och fuktbelastning. Målning planeras tillsammans med att fasaderna målas, på grund av sitt skyddande läge. Det är också viktigt att se över infästningarna som håller fast skivorna så de inte kan trilla ner. En översyn av samtliga skruvinfästningar läggs in i samband med fasadmålningen, då en ställning finns monterad.

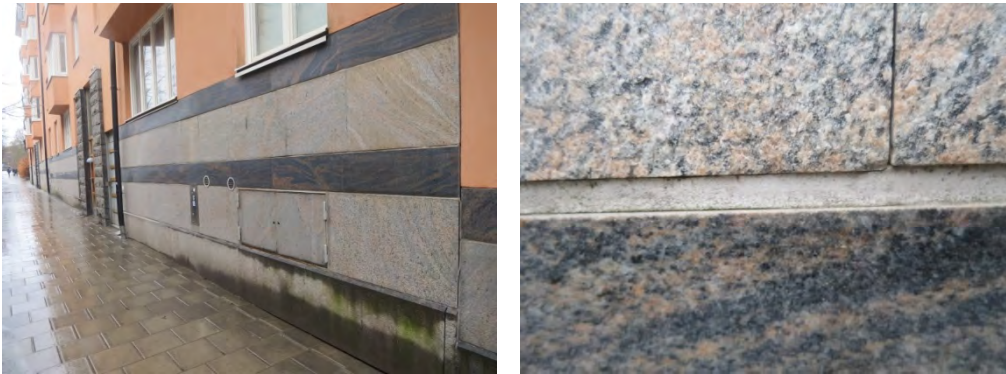
Sockeln mot gatan är klädd med vacker granit vilket är ett bra material då det kräver mycket lite underhåll. Naturens material är ofta de bästa. Att tvätta stenen med jämna mellanrum är bra för att få bort smuts som lätt uppkommer i stadsmiljön. Detta är nu aktuellt. Mellan stenen finns mjukfogar. De är till för att ta upp de rörelser som uppstår. Med tiden torkar fogen och spricker, vilket gör att vatten kan tränga in i ytterväggen med skador som följd. Byte planeras vart 24:e år tillsammans med att fasaderna målas.

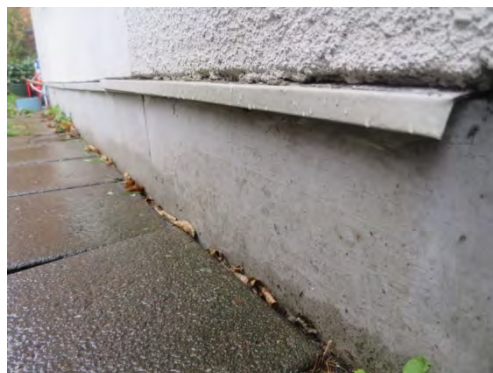
Sockeln mot gården är klädd med fibercementskivor som inte kräver något nämnvärt underhåll. Skicket är gott.

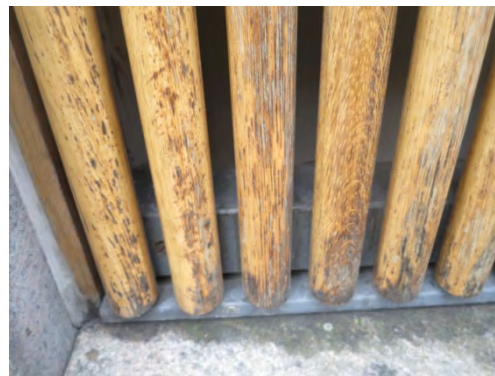
Entrépartierna av ek utsätts dagligen för stora påfrestningar och får stå emot många slag och sparkar. Entrépartierna och sidoljusen har ett underhållsbehov då den skyddande lacken har börjat släppa, trots att de lackades förra året. Detta indikerar i att arbetet skedde med mindre lyckat tillvägagångssätt och resultat. Underhållet behöver nu ske ordentligt i form av en nedslipning av lacken till friskt, ljust trä och därefter påföra en försvarlig mängd lack serverad i flera omgångar och gärna med mellanliggande lackslipningar. Denna behandling bör sedan återkomma vart fjärde år för att partierna ska stå sig länge samt bibehålla ett förstklassigt utseende.

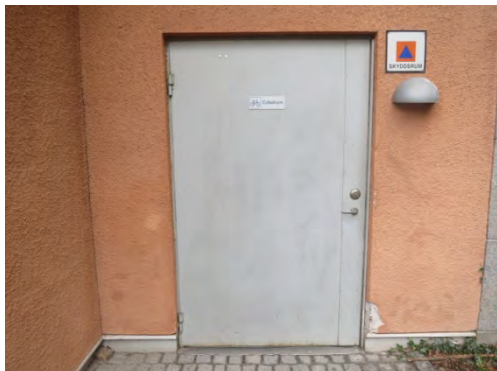
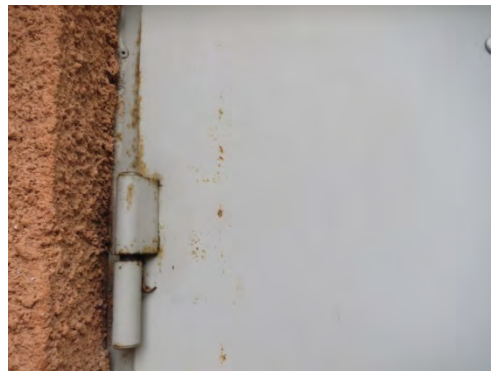
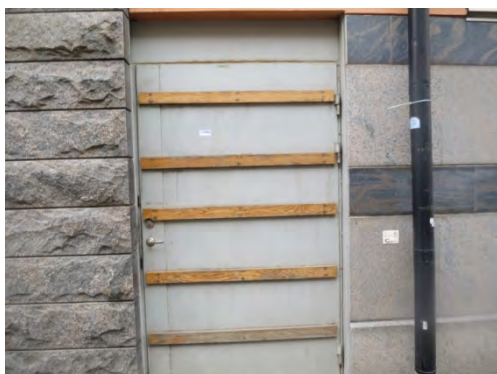
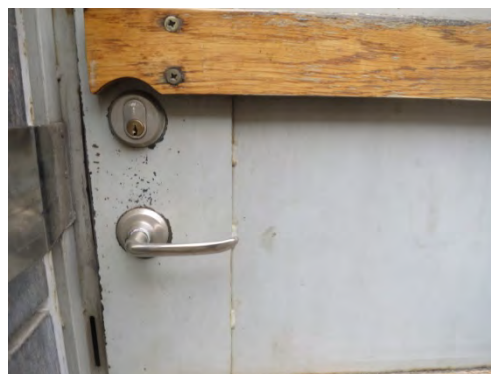
De ståldörrar som finns går till soprummet och cykelförrådet. Båda dörrarna uppvisar en del rost, varför målning av dessa nu är aktuellt.

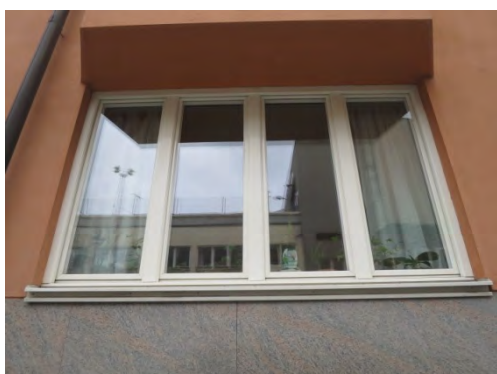
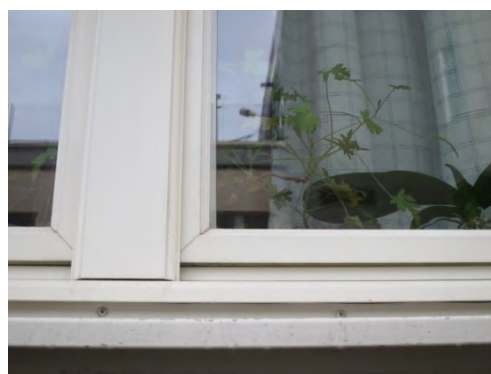
Fönstren har 3-glas och består av trä med en utvändig ram av aluminium. Skicket är gott. Tack vare materialets beständighet behövs ingen målning. Kulören bedöms också som beständig och ingen målning planeras heller av estetiska skäl. För att samtliga fönster ska fortsätta hållas i ett enhetligt gott skick, planeras dock byte av tätningslister vart 10:e år.

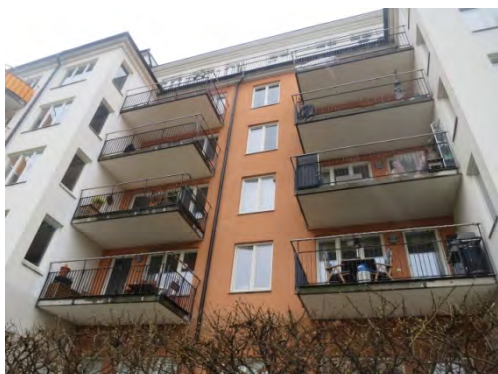
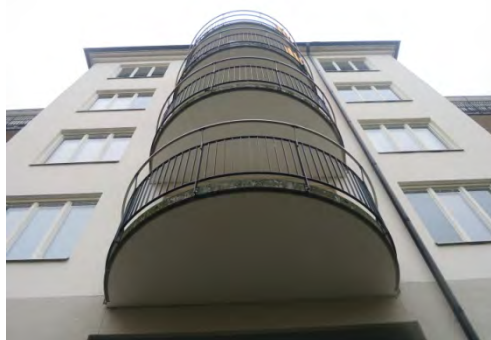
Balkongplattorna av betong är på undersidan målade men på ovansidan delvis klädda med klinkerplattor. Andra är delvis helt omålade, vilket idag är vanligt vid nybyggnation. Detta då de teoretiskt ska hålla 40-50 år. För detta krävs dock optimala förutsättningar under produktionen. Med hänsyn till detta och till att längre livslängd kan önskas, föreslås en målning av hela balkongplattorna i samband med att fasaderna målas nästa gång. Det som med tiden bryter ned balkongerna är karbonatisering.

Karbonatisering är en naturlig process som pågår i all betong som utsätts för luftens koldioxid. Den innebär att betongens kemiska sammansättning gradvis ändras från högt till lågt pH-värde. När värdet nått en viss gräns skyddar inte längre betongen armeringen från rostangrepp. Om fukt då finns i betongen börjar armeringen att rosta. Då ökar järnets volym betydligt. Denna kraft är så stark att betongen sprängs sönder med dyrbara skador som följd.

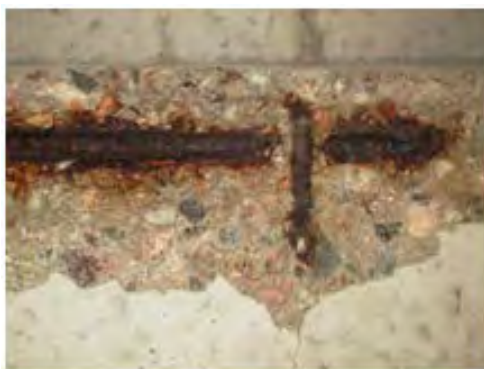
*Exempel på skadad balkong. OBS! Annat objekt!*

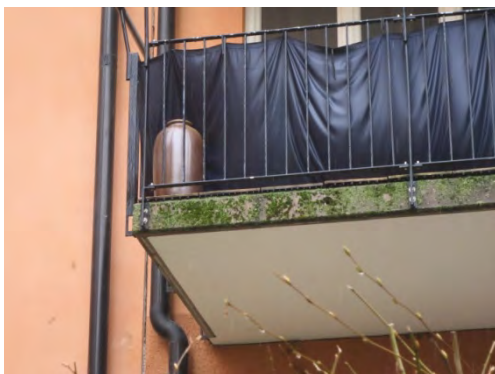
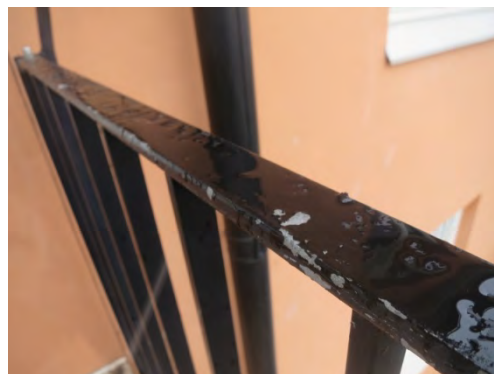
Balkongplattorna har en hel del algpåväxt. Detta binder fukt och ger en hög fuktbelastning på betongen. Tvättning av dessa är nu aktuellt. Balkongerna ramas in av ett fabriksmålrat räcke av galvaniserat stål. Mindre färgsläpp har börjat ske på enstaka ställen. Målning planeras av estetiska skäl när fasaderna målas nästa gång, och sedan vart åttonde år.

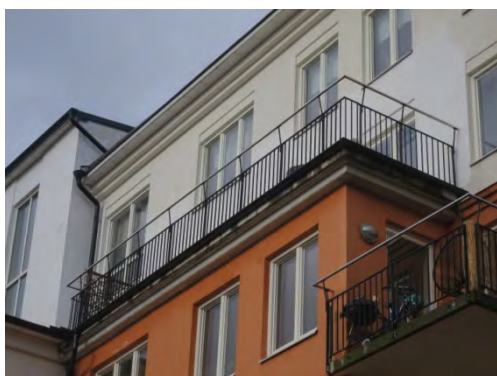
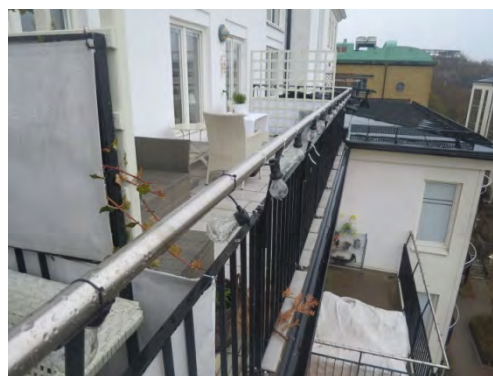
Högst upp i fastigheten finns de så kallade kungsbalkongerna. Likt resterande balkonger ramas även dessa in av fabriksmålade räcken i galvaniserat stål. Mellan balkongplattorna och underliggande lägenheter finns ett tätskikt. Livslängden på tätskiktet är omkring 40 år. Därefter byts det ut för att förebygga förhöjda risker till läckage.

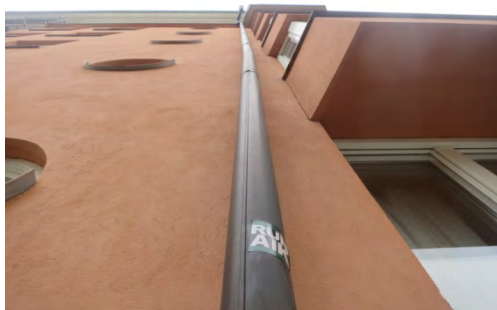
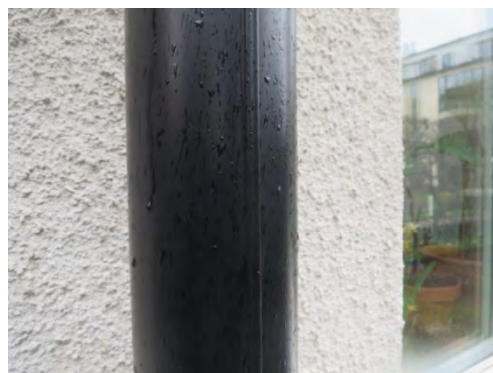
Stuprören och hängränorna är av varmgalvad stålplåt överdraget med ett färgskikt, så kallad plastisol eller plåtsol. Livslängden är 30 år. Målning av stuprören under den tiden är inte speciellt meningsfullt eftersom de rostar inifrån, där det är svårt att nå med en pensel. En

målning är också marginellt billigare än att byta röret, vilket också talar mot målning. Falsen är vänd utåt vilket är helt korrekt. På det viset upptäcks lättare eventuella läckor som kan uppstå då isproppar bildas vilka spränger sönder rören. Byte planeras redan år 2024 när en fasadställning finns till handa vid putsmålningen.

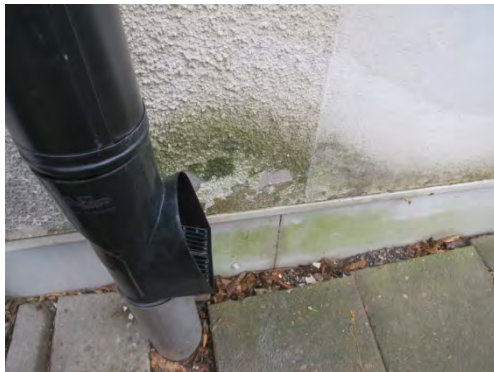
Stuprören är utrustade med värmekablar och längst ned är de försedda med automatiska lövrensare mot gården. Detta förenklar förvaltningen och minskar också risken för frostsprängningar orsakade av stopp i lövsilen. För det löpande underhållet gäller det att se till att lövsilarna är justerade åt rätt håll så de inte orsakar följskador på fasaderna, som nu uppstått.

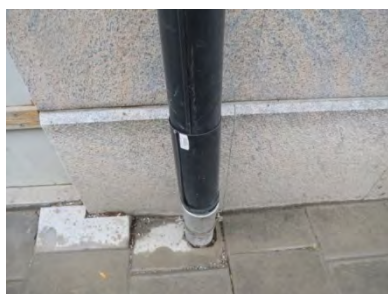
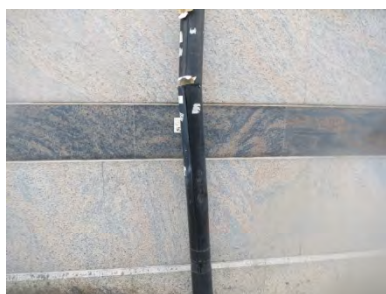
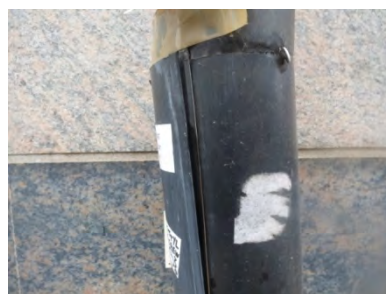
Skador har nu skett på ett stuprör mot gatan. Dock oklart om det orsakats av frostsprängning eller mekaniskt från förbipasserande gångtrafikanter. Byte av den skadade delen planeras. Här saknas också automatiska lövrensare. Ett alternativ är nu att montera dit ordentliga stuprörsanslutningar i stål, så kallade "vandalrör" med en integrerad automatisk lövsil, för att motstå mekaniskt slitage och motverka frostsprängningar.

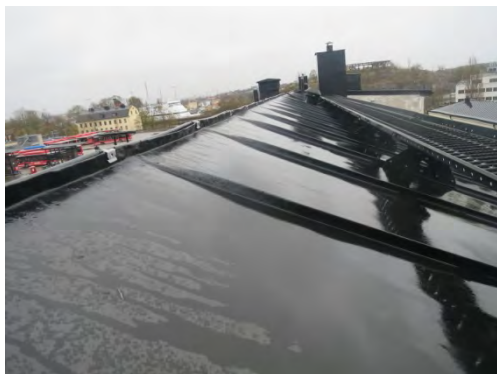
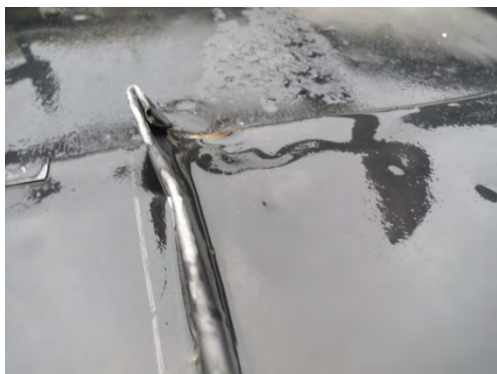
Takbeklädnaden består utav dubbelfalsad bandtäckt plåt och är i medelgott skick, med undantag från de få och mindre färgflagningar som har uppstått. Efter 25 år av brännande sol, oväder och snöskottning bedöms takplåtens färgskikt börjat flagna av och behöver då målas.

En konventionell målning räcker inte, eftersom den inte kan täta falsarna helt och hållet, samt att det inte blir speciellt långlivat på grund av flagnings. Lösningen är istället en försegling av hela taket med färgmassan Noxyde. Det är en elastisk beläggning som appliceras i ett tjockt skikt över hela taket efter att gammal färg avlägsnats med vattenblästring. Massan bildar en mjuk hinna över plåten som aldrig stelnar helt. Den följer plåtens rörelser, vilken är ganska stor sett över året med temperaturskillnader, som i plåten kan uppgå till mer än 70 grader. Stålets längdutvidgning får därför vanliga plåtfärger svårt att hänga med. De spricker istället och flagar av. Livslängden på behandlingen är lång, 20 år kan förutsättas.

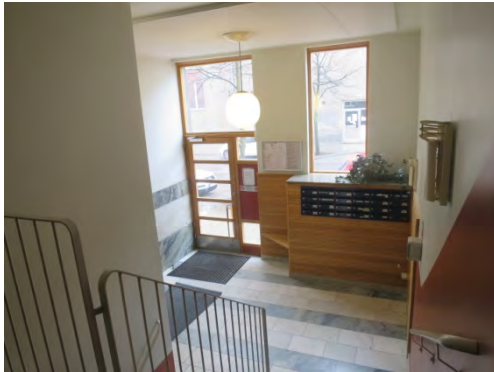
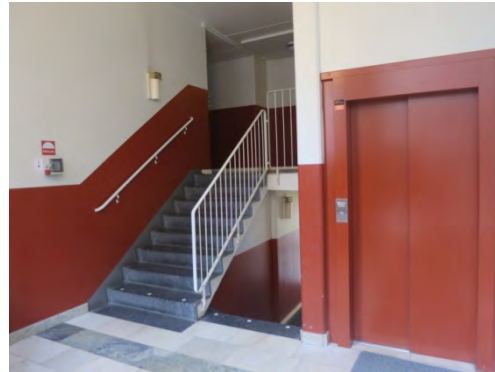
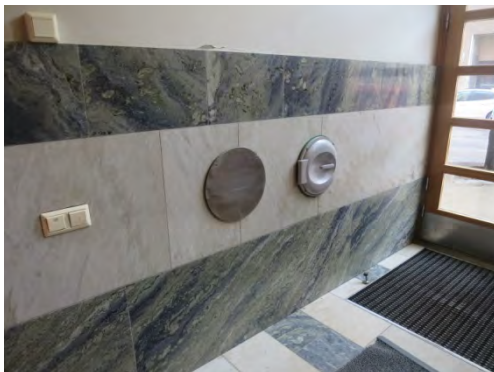
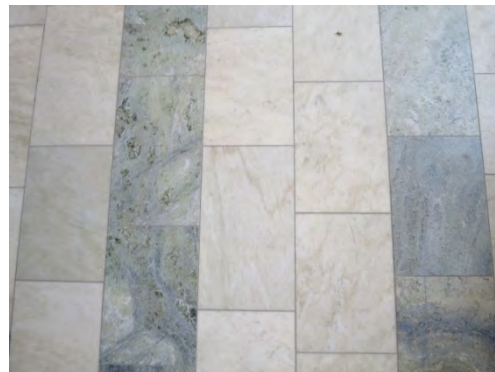
Entréhallarna är rymliga och härligt upplysta från ljusa väggar och golv som är i fint skick, utöver enstaka skador och sprickor på väggarna. Golvet är belagt med vacker marmor, vilket är ett slittåligt material som inte kräver något nämnvärt underhåll inom underhållsplanens tidshorisont.

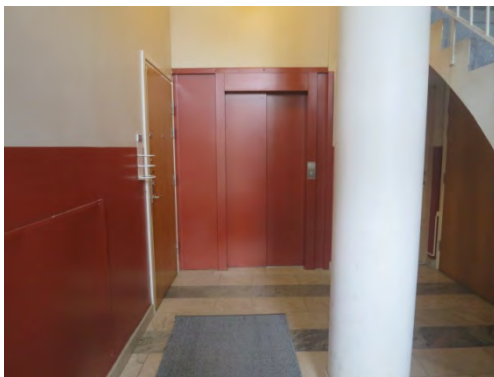
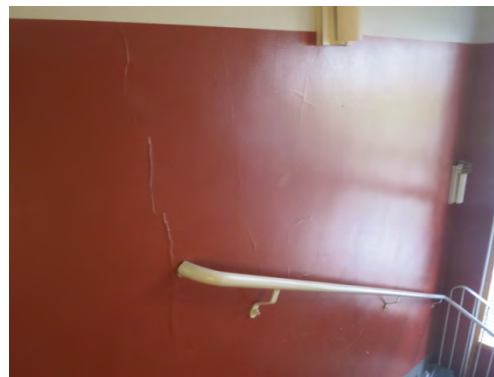
Väggarna i trapphuset följs av rödmålade bröstningar. Ett viss slitage och sättningsprickor uppvisas, men är generellt i gott skick. Målning planeras vart 20:e år.

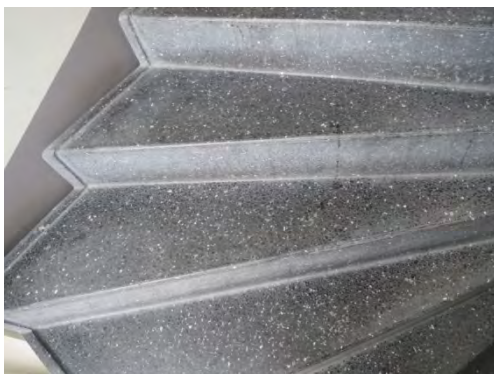
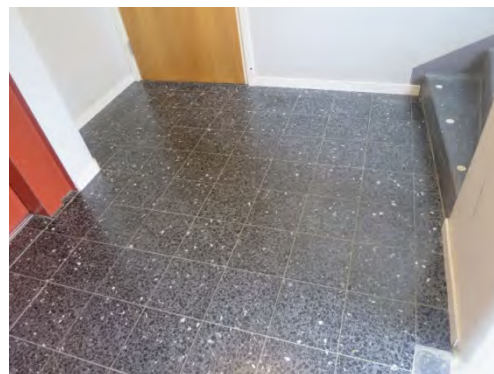
Golvet på våningsplanen samt trappstegen är av cementmosaik och är i fint skick. Eftersom det finns hiss i fastigheten som flitigt används, förväntas inga underhållsåtgärder inom underhållsplanens livslängd.

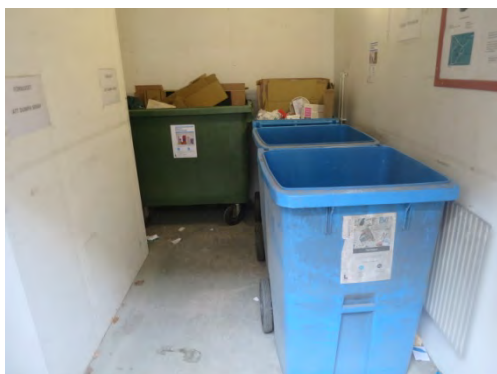
Soprummet nås i anslutning till entrén mot gatan. För väggar och tak planeras ommålning vart 20:e år, förutsatt att avbärarplank monteras i sopkärlens höjd för att ge ett fullgott skydd mot skador och märken. För de obehandlade golven föreslås en dammbindning. Det innebär att en färglös vätska svabbas ut på golvet som ger en blank och fräsch yta, samtidigt som det binder det damm som annars släpper naturligt från betongen. Dammbindningen gör också golvet lättare att hålla rent samt minskar risken för odörer.
