## Brf Nektarinen

Stockholm

**2017-05-05**

## Arbeta framgångsrikt med Sustend Underhållsplan!

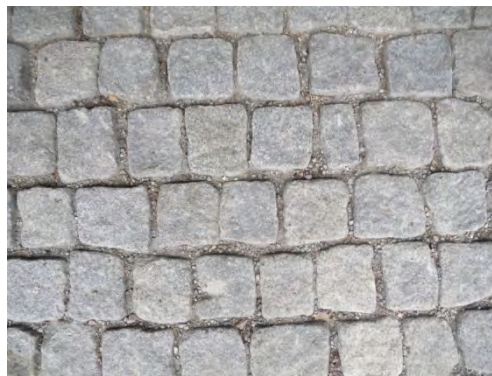
Markytorna utanför entréerna mot gården ingår däremot i föreningens ansvar. Markytorna domineras här av slittålig marksten. Skicket är gott. Stenen håller i princip hur länge som helst, men med tiden ökar sättningen i marken, vilket påverkar läggningen och skapar ojämnheter, vilket i sin tur skapar snubbelrisk och en asymmetrisk läggning. En omläggning av markstenen planeras därför vart 30:e år.

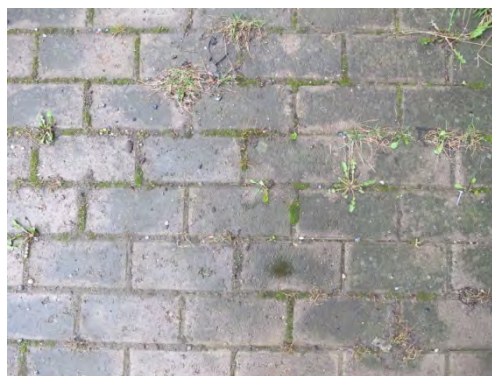
Mot gatan finns även en yta med betongplattor intill husets norra gavel. Byte kan med fördel ske vart 30:e år, förslagsvis tillsammans med att markstenen på gården läggs om. Skicket är gott. Ogräset mellan betongplattorna bör rensas löpande för att erhålla ett gott intryck på fastigheten.

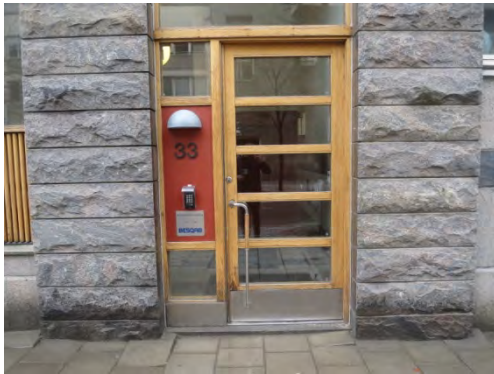
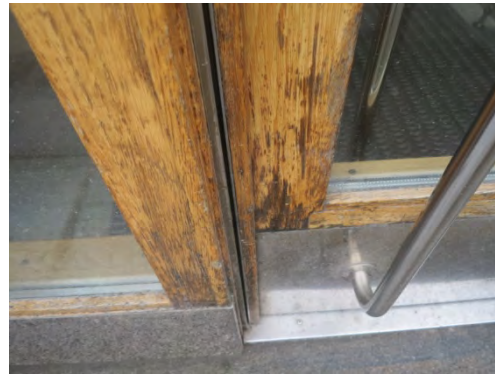
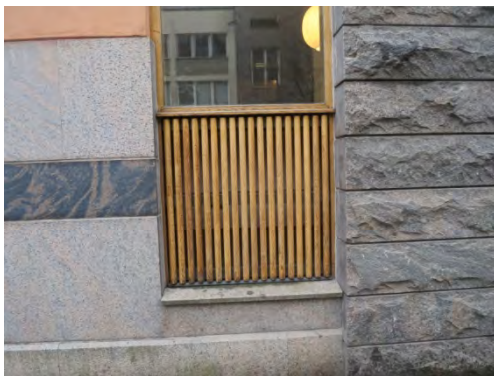
Entrépartierna av ek utsätts dagligen för stora påfrestningar och får stå emot många slag och sparkar. Entrépartierna och sidoljusen har ett underhållsbehov då den skyddande lacken har börjat släppa, trots att de lackades förra året. Detta indikerar i att arbetet skedde med mindre lyckat tillvägagångssätt och resultat. Underhållet behöver nu ske ordentligt i form av en nedslipning av lacken till friskt, ljust trä och därefter påföra en försvarlig mängd lack serverad i flera omgångar och gärna med mellanliggande lackslipningar. Denna behandling bör sedan återkomma vart fjärde år för att partierna ska stå sig länge samt bibehålla ett förstklassigt utseende.

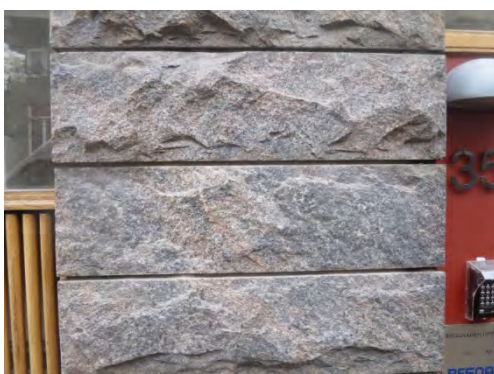
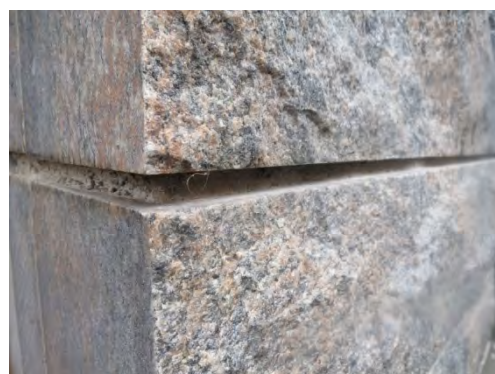
Runt entréerna mot gatan smyckar en mer grovhuggen sten i granit som ger ett ståtligt intryck på fasaderna. Mellan stenen finns bruksfogar som har en tendens att släppa med åren. En komplettering och utfyllnad av bruksfogen noteras i underhållsplanen.

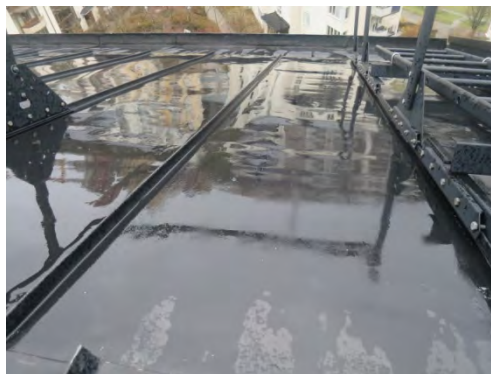
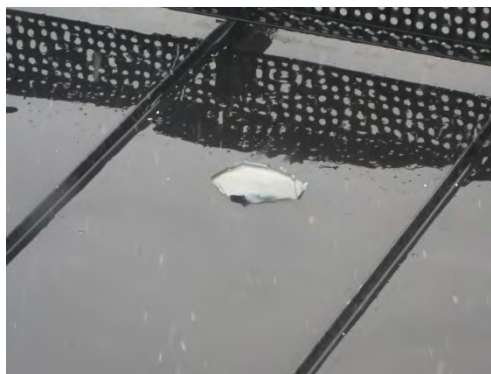
Takbeklädnaden består utav dubbelfalsad bandtäckt plåt och är i medelgott skick, med undantag från de få och mindre färgflagningar som har uppstått. Efter 25 år av brännande sol, oväder och snöskottning bedöms takplåtens färgskikt börjat flagna av och behöver då målas.

En konventionell målning räcker inte, eftersom den inte kan täta falsarna helt och hållet, samt att det inte blir speciellt långlivat på grund av flagnings. Lösningen är istället en försegling av hela taket med färgmassan Noxyde. Det är en elastisk beläggning som appliceras i ett tjockt skikt över hela taket efter att gammal färg avlägsnats med vattenblästring. Massan bildar en mjuk hinna över plåten som aldrig stelnar helt. Den följer plåtens rörelser, vilken är ganska stor sett över året med temperaturskillnader, som i plåten kan uppgå till mer än 70 grader. Stålets längdutvidgning får därför vanliga plåtfärger svårt att hänga med. De spricker istället och flagar av. Livslängden på behandlingen är lång, 20 år kan förutsättas.

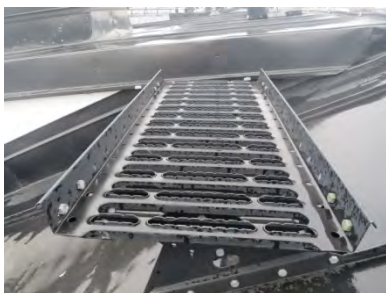
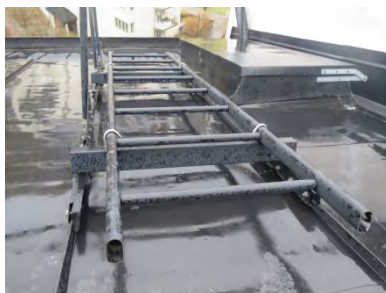
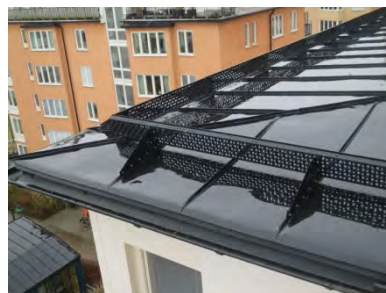
Taksäkerheten består av takbryggor, stegar och snörasskydd. Skicket är gott. De har en livslängd på 30 år. Fastighetsägaren är enligt lag skyldig att hela fastighetens tekniska funktioner upprätthålls. Detta inbegriper också taksäkerhetsutrustningen. Om denna brister i funktion, finns risk för livsfara. Ändå är detta allt för vanligt på svenska fastigheter. För att förbättra taksäkerheten, håller för tillfället en ny branschstandard på att tas fram. I denna föreslås bland annat en återkommande besiktning av taksäkerheten. Vi föreslår att detta görs vart femte år för att kunna ge trygghet både till fastighetsägaren som bär ansvaret och till den personal som ska beträda taket. Detta är en mer detaljerad besiktning än underhållsbesiktningen, där bland annat infästningar kontrolleras. Besiktningen bör utföras av sakkunnig i taksäkerhet, vilka kan hittas på: [www.taksakerhet.se](http://www.taksakerhet.se).

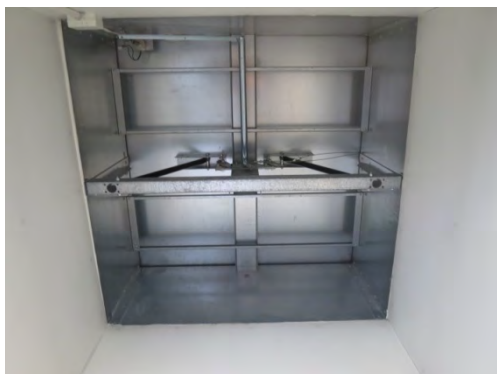
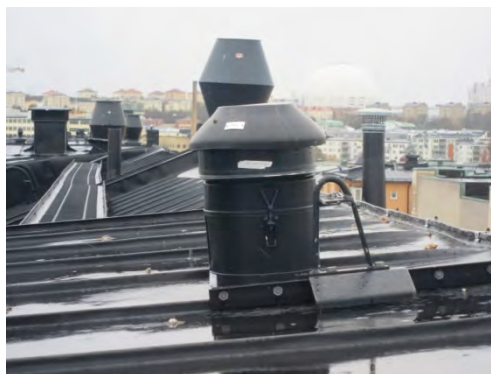
På taket finns frånluftsfläktar som betjänar trapphusen. Respektive åtgärder och kostnader redovisas i Del 2 av underhållsplanen. Längst upp i trapphusen finns även rökluckor som ska öppnas ut på taket om trapphusen blir rökfyllda. Öppningsmekanismen ska kontrolleras årligen som en del av fastighetsägarens systematiska brandskyddsarbete (SBA). Livslängden på luckorna är satt till 30 år.

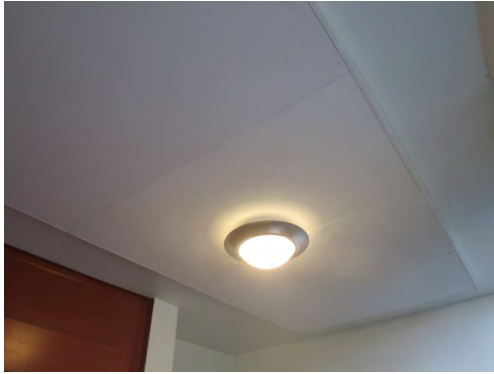
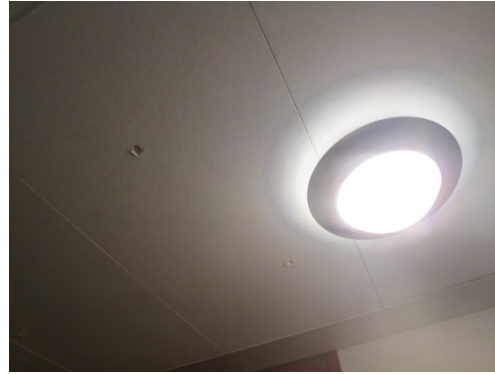
I taket i trapphusplanen är akustikplattor monterade för att ge en god ljudmiljö. De har en livslängd på 30 år innan de byts ut. Efter den tiden har det oftast uppkommit märken och revor efter alla års byten av ljuskällor samt att plattorna då har samlat på sig såpass mycket damm och partiklar att deras brandbeständighet och ljudabsorberande funktioner inte längre är acceptabla.

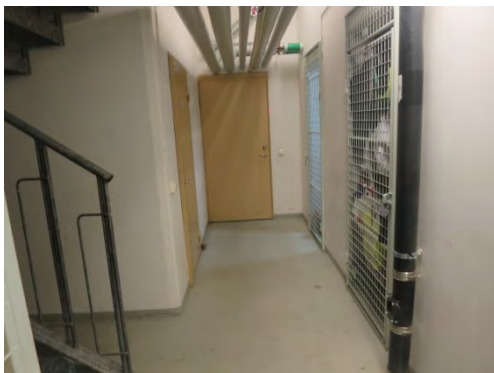
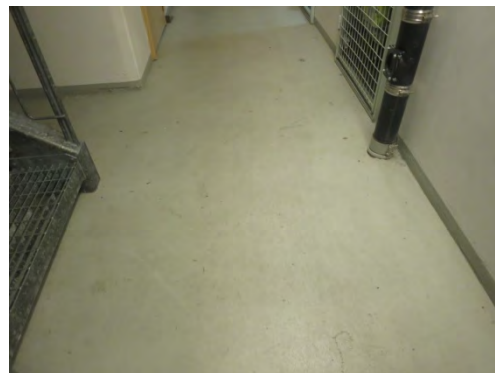
Ytskikten i källarutrymmen, såsom barnvagnsrum och undercentral med mera, är målade med ljusa kulörer. Golven uppvisar ett slitet skick och målning är aktuellt. Målning av golven planeras utföras dubbelt så ofta som väggar och tak på grund av ett högre slitage, det vill säga vart tionde år.

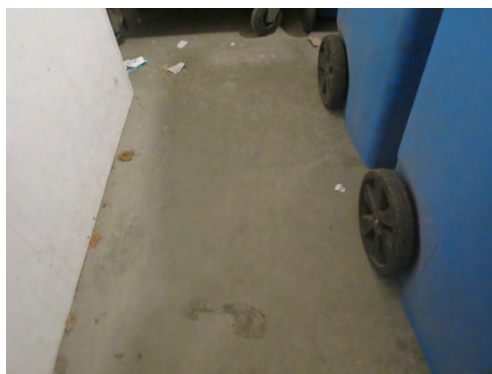
Soprummet nås i anslutning till entrén mot gatan. För väggar och tak planeras ommålning vart 20:e år, förutsatt att avbärarplank monteras i sopkärlens höjd för att ge ett fullgott skydd mot skador och märken. För de obehandlade golven föreslås en dammbindning. Det innebär att en färglös vätska svabbas ut på golvet som ger en blank och fräsch yta, samtidigt som det binder det damm som annars släpper naturligt från betongen. Dammbindningen gör också golvet lättare att hålla rent samt minskar risken för odörer.

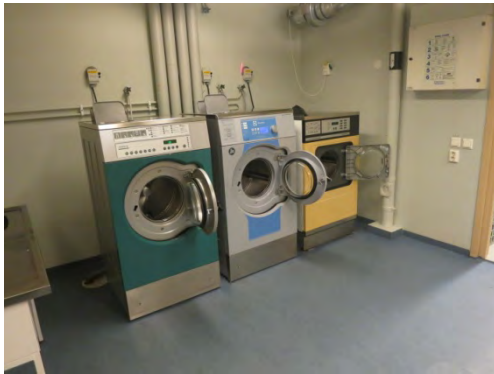
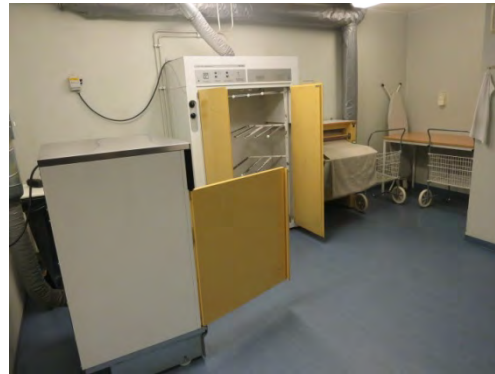
I tvättstugan är väggarna målade och golvet är försedd med en plastmatta, båda i fint skick. Maskinerna i tvättstugan är utbytta vid olika tillfällen. Majoriteten av maskinutrustning är från byggåret 2000, och andra utbytta i modernare tid. Åtgärd för respektive tvättutrustning noteras i Del 2 av underhållsplanen.

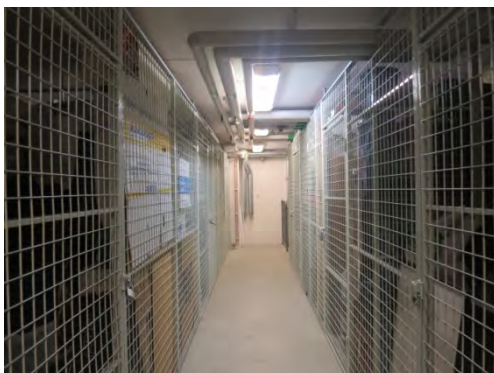
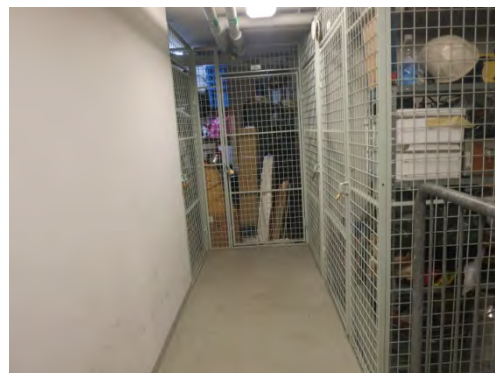
I källaren finns flera lägenhetsförråd. Det är rejäla gallerförråd och ett bra val av material som håller tjuven ute. Lägenhetsförråden har också föredömligt enkla ytor att underhålla. En del golv är målade och andra är betongrena. Målning respektive dammbindning noteras i underhållsplanen.

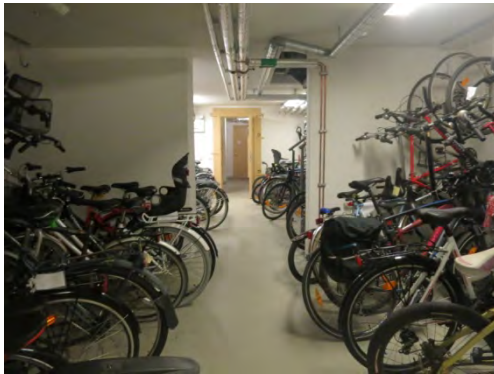
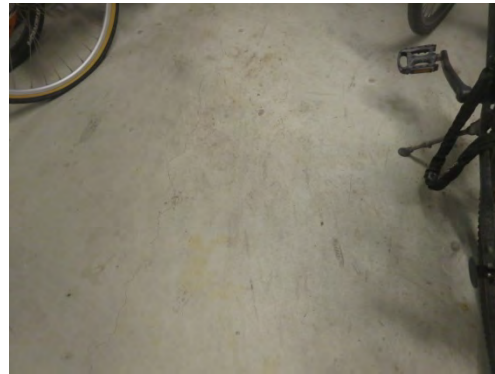
Cykelrummet används flitigt. Både väggar och tak är målade. I taket längsmed väggarna finns cykelanordningar monterade i form av skenor där cyklarna hängs upp på för att ta upp så liten golvyta som möjligt, men skapar ett mer frekvent underhåll på väggar. Målning av samtliga ytskikt i cykelrummet planeras därför ske vart tionde år.

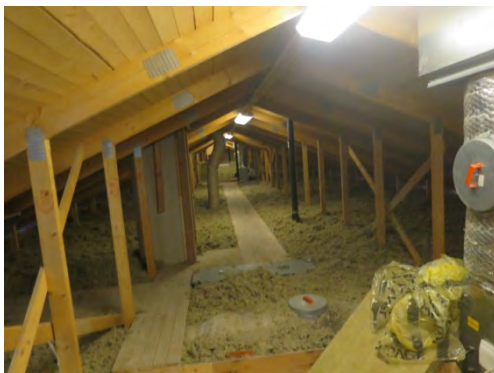
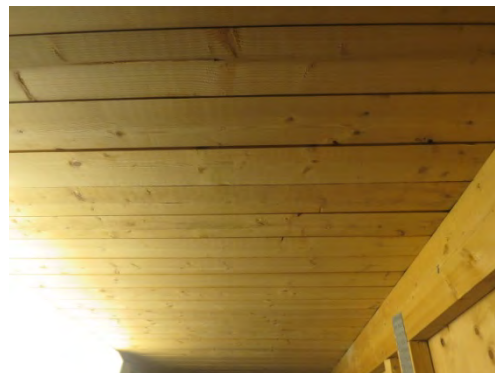
Vinden är både väl isolerad och luftad med öppna luftspalter i takfoten. Detta ger goda förutsättningar för ett bra klimat. Råsponten i taket uppvisar ett gott och friskt skick.

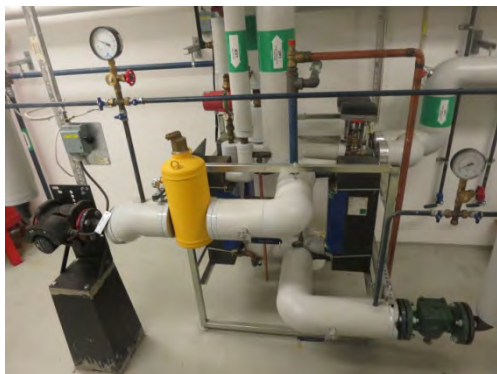
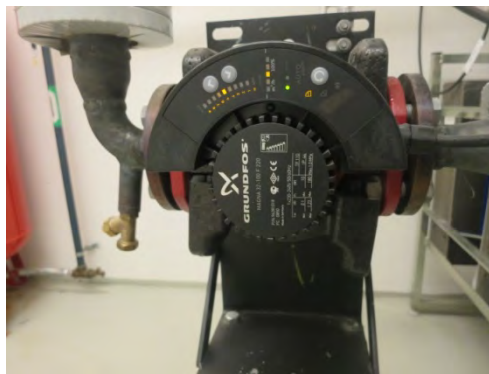
Fastigheten värms med fjärrvärme. Ifrån en undercentral leds värmen till varje radiator i vardera lägenhet. Värmepumpen är tryckstyrd, vilket betyder att den anpassar värmebehovet och sparar därmed energi och ökar komforten. Samtliga komponenter i undercentralen som är föreningens ansvar är noterade i Del 2 av underhållsplanen med livslängd och pris. Energideklaration är gjord och är giltig i tio år och ska därefter göras om.

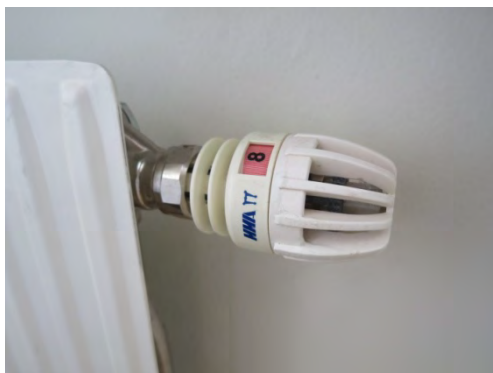
För att reglera värmeeffekten i varje radiator har de försetts med termostatventiler, som reglerar temperaturen mot ett önskat värde som ställs in av den boende. Lägenheternas termostater har en livslängd på max 20 år, varefter de inte har någon värmereglerande funktion kvar. I samband med bytet bör också en injustering av värmesystemet göras. Det innebär att alla lägenheternas värmetillförsel balanseras in igen så att den balans som ursprungligen var tänkt återställs. Detta ger en bättre komfort och kan även sänka energiförbrukningen. Injusteringen är också något som bör göras i snitt vart 20:e år.

Radiatorerna är original. Dessa kan klara sig i princip hur länge som helst, så länge det inte kommer in syre i värmesystemet. Detta märks framförallt genom att vatten ofta behöver fyllas på i systemet. Eftersom inga sådana indikationer har uppdagats så finns ingen bytesåtgärd med i planen.

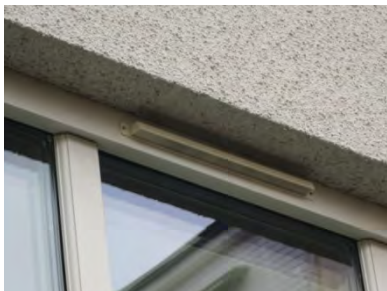
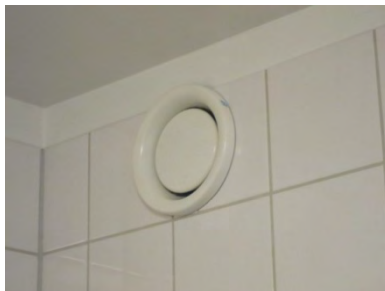
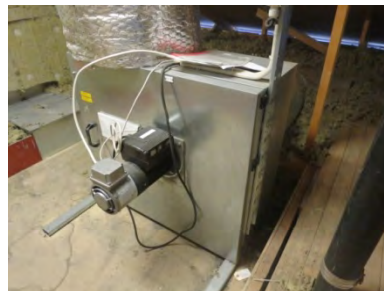
Fastigheten är försedd med mekanisk frånluftsventilation (F). Det innebär att friskluften kommer in via ventiler i fönstren, så kallade spaltventiler. Luften sugas sedan ut med hjälp av frånluftsfläktar på vinden via ventilationsdon i badrum och kök.

För detta system krävs obligatorisk ventilationskontroll (OVK) vart sjätte år, vilket läggs in i planen. I samband med ventilationskontrollen ses köksfläktarna över då problem med matos finns i dagsläget. Vart 18:e år är det av brand- och hygieniska skäl lämpligt att rensa frånluftskanalerna från det fett, damm och andra partiklar som samlas under årens lopp. På så vis uppnås ett bättre flöde i anläggningen och förutom de säkerhetsmässiga aspekterna kan även en lägre energiförbrukning uppnås.

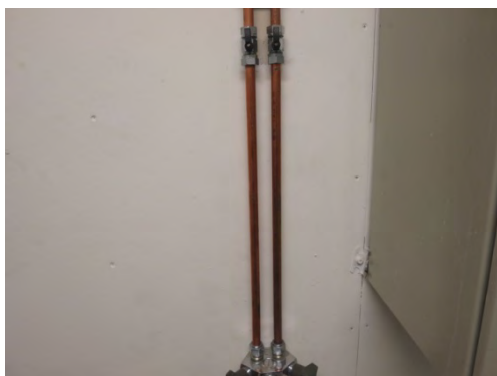
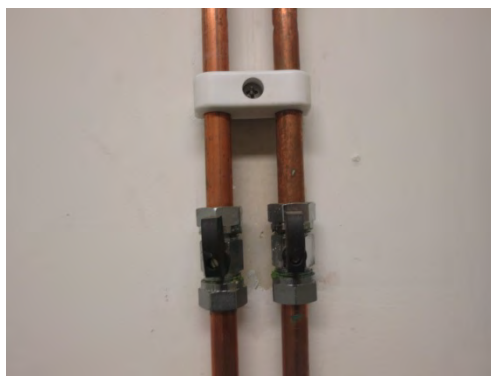
Vattenledningarna är av koppar. De har en livslängd långt utöver planens tidshorisont. De kan också hålla olika länge beroende på framförallt vattnets kvalitet, vilket gör det svårare att bedöma livslängden.

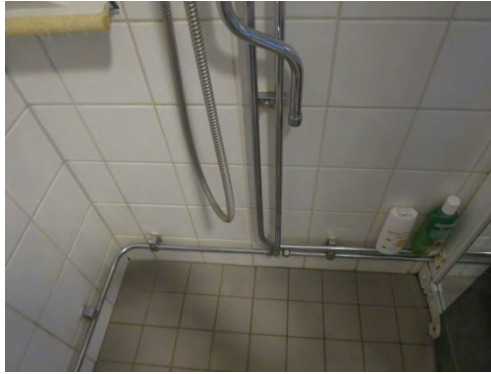
I badrummen är ledningarna monterade utvändigt, vilket är en stor fördel, då eventuella vattenläckor kan upptäckas betydligt lättare. Dessutom råkar inte någon hemmafixare borra hål i ledningarna som annars är "osynliga".

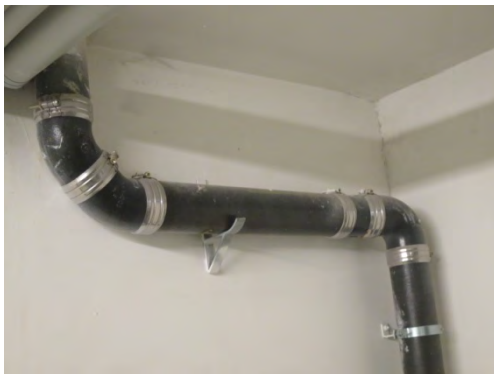
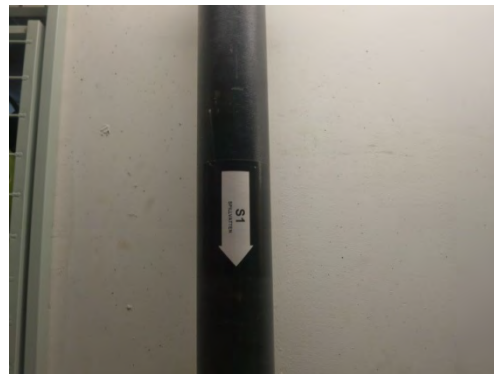
Avloppsstammarna är av gjutjärn. De har en förväntad livslängd långt utöver vad planen sträcker sig och behöver därför inte ingå i denna. Någon rutinmässig spolning av ledningarna behöver i regel inte planeras för. Detta görs enbart i de fall återkommande stopp förekommer. Enligt önskemål från föreningen finns spolning av avloppsstammarna inplanerade vartannat år.

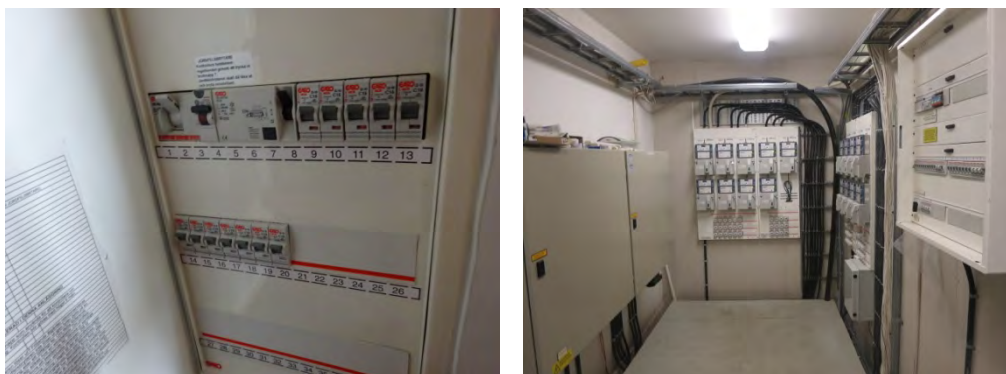
Föreningens ansvar för elanläggningen gäller fram till lägenheternas gruppcentraler. Därefter tar de boendes ansvar vid. Generellt gäller att el bör bytas ut efter ett visst intervall även om det fungerar. Slitage, uttorkade kontakter och kablar innebär risker som inte alltid syns. Av denna anledning bör elcentraler och stamledningar bytas ut efter 50 år.

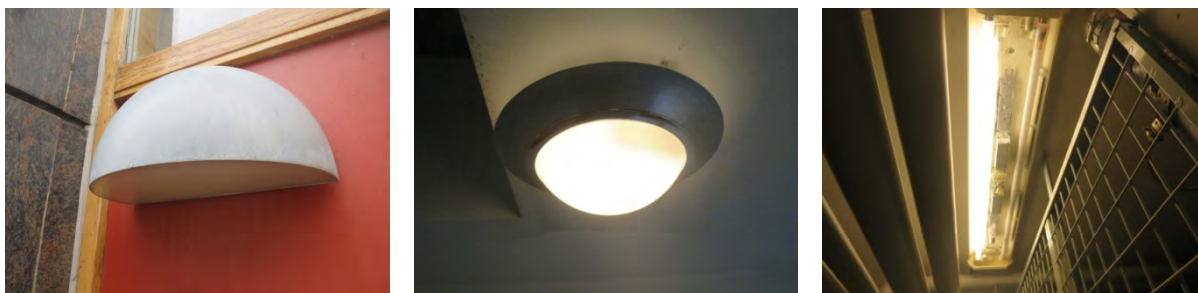
De olika belysningarna med deras respektive underhållsåtgärder har noterats i Del 2 av underhållsplanen där åtgärder, intervall och kostnader kan studeras. En del belysningar är bytta i modern tid och de har en livslängd på 10-30 år, beroende på typ. Därefter blir det svårt att få tag på reservdelar och betydligt mer energieffektiv belysning går att få tag på. Utöver dessa aspekter kan även lysvärdet ökas betydligt genom ett byte vilket ger en trevligare miljö för de som vistas i och kring fastigheten. Det mest självklara blir att byta till nya armaturer av LED. Dessa är de mest energisnåla och kräver minst av den löpande förvaltningen, varför detta planeras.

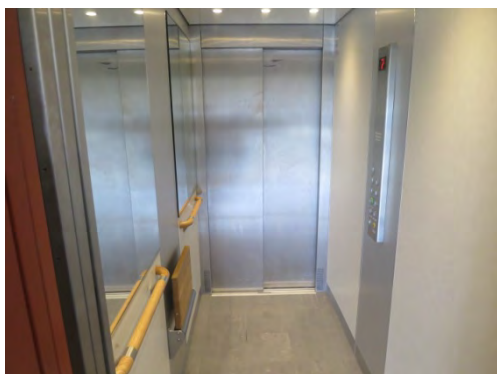
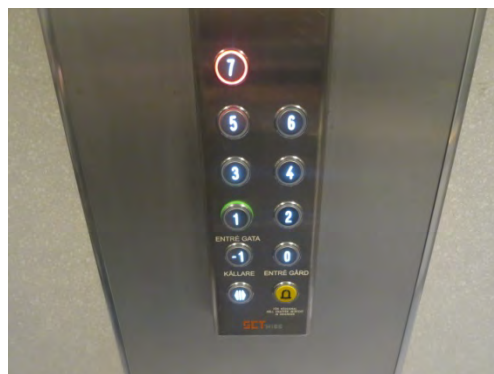
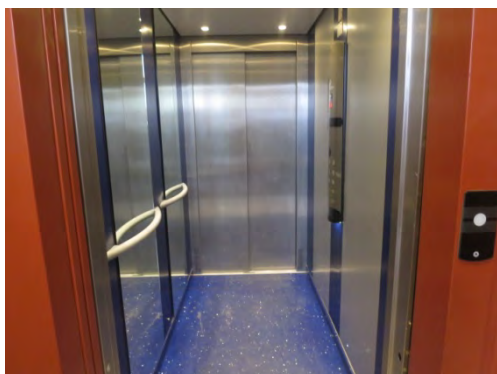
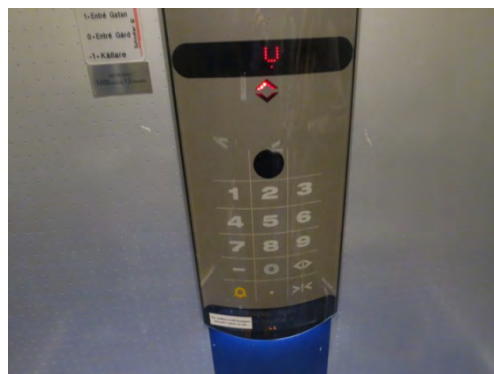
Vardera hus är utrustat med en linhiss. Hissmaskinen sitter i hisschaktet och styrningen sitter vid sidan av hissen. Hissen på Tegelviksgatan 33 byttes nyligen ut, och hissen på Tegelviksgatan 35 är från byggnadsåret 2000. Hissarna fungerar i dagsläget fint, enligt föreningen. Respektive komponent och del tillhörande hissarna finns med i planen för att ekonomisk beredskap ska finnas när de behöver bytas.

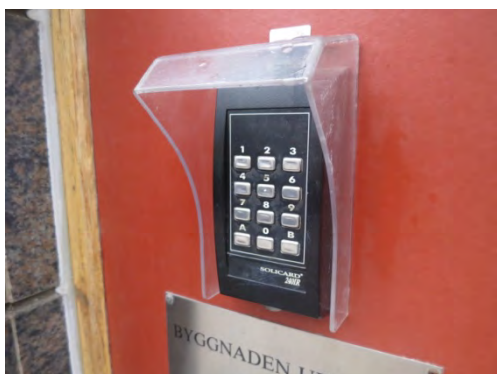
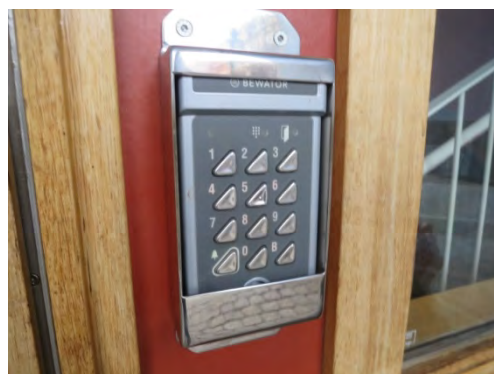
Passagesystemet med portkodlås är funktionellt och av modern standard. En livslängd på 20 år kan påräknas. Då är det troligtvis anläggningens funktionella livslängd som blir avgörande för ett byte. Det vill säga hur länge en teknisk utrustning är modern och där intåget av ny teknik skapar ny efterfrågan.

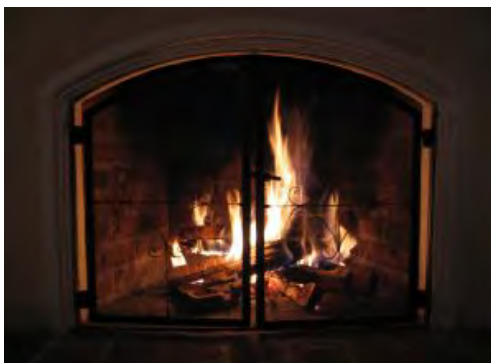
De eldstäder som finns ska genomgå en brandskyddskontroll vart sjätte år, vilket är något som fastighetsägaren beställer. Ungefär varannan gång är det också lämpligt att provtrycka röckanalerna för att kontrollera tätheten. Exakt antalet eldstäder är oklart men uppskattas till två stycken i underhållsplanen.
